DIAGNOSTICKÁ VÝTĚŽNOST PROSTÉHO SNÍMKU U PORANĚNÍ SKELETU HRUDNÍKU NÁSLEDKEM KARDIOPULMONÁLNÍ RESUSCITACE

DIAGNOSTIC ACCURACY OF X-RAY IN SKELETAL CHEST INJURIES FOLLOWING CARDIOPULMONARY RESUSCITATION

původní práce

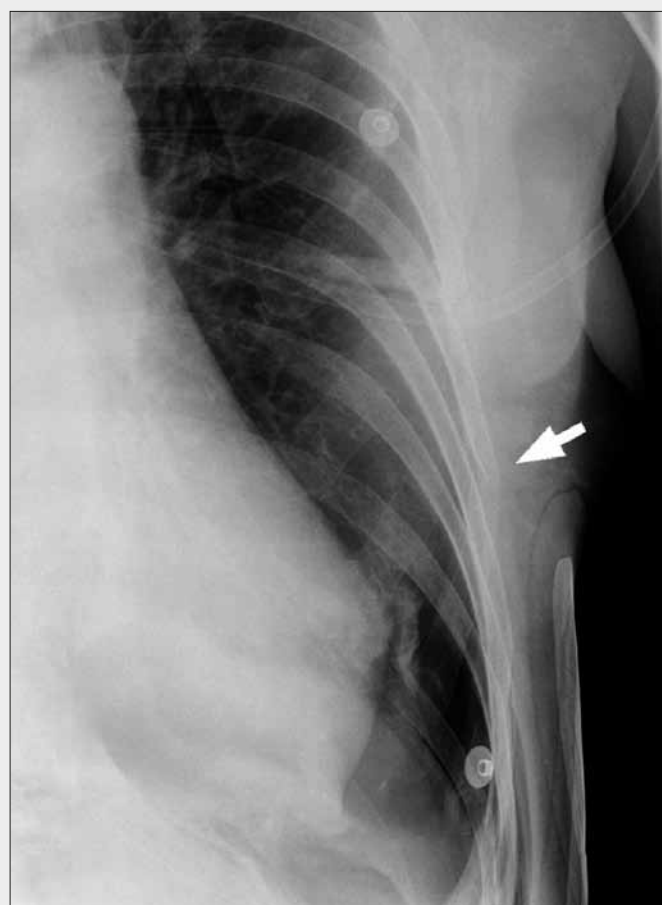
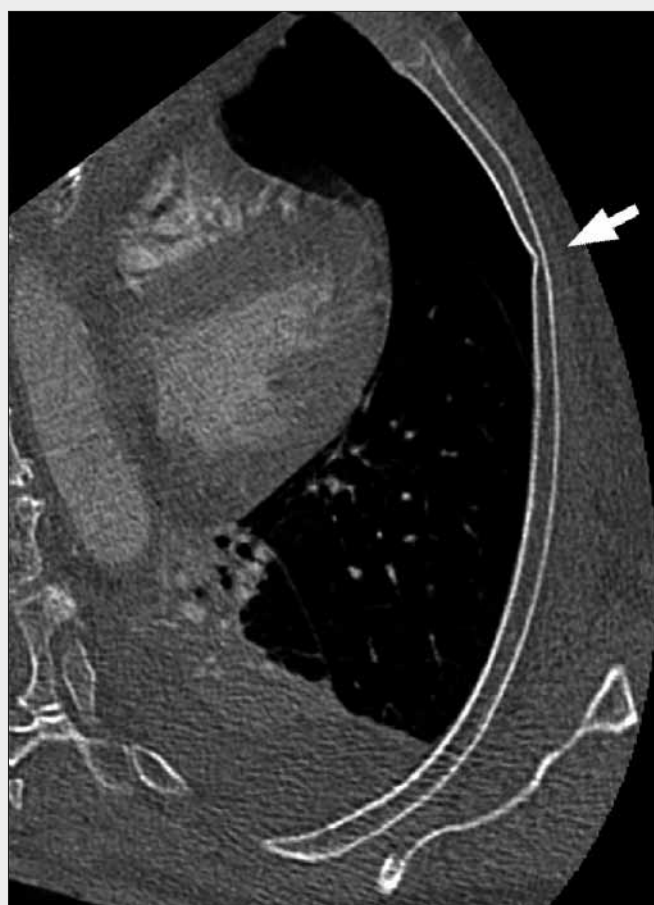
▲ Obr. 2A

Obr. 2. Jediná zlomenina žebra v důsledku KPR zjištěná na snímku i na CT. A – detail z prostého snímku; B – CT nález (šipky). Jako doprovodný nález je na obou snímcích přítomen fluidopneumothorax.

Fig. 2. The only rib fracture after CPR allowing direct comparison of (A) chest X-ray and (B) CT image (arrow). Both modalities reveal fluidopneumothorax as an associated finding.

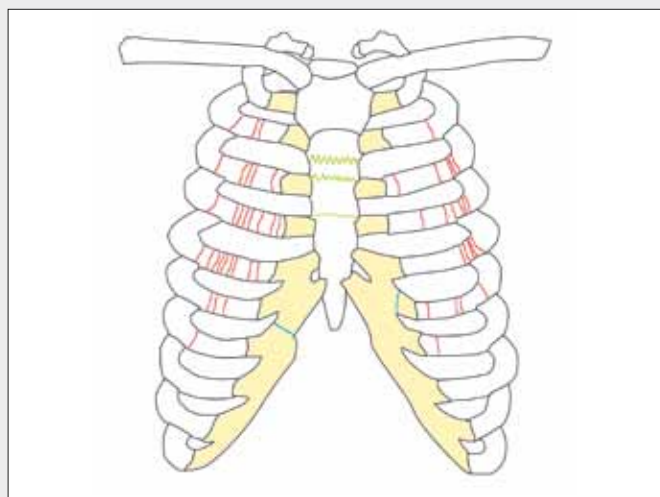
▲ Obr. 3

Obr. 3. Schematický obrázek ventrální hrudní stěny zachycující lokalizaci všech nalezených traumatických změn skeletu: zlomeniny žebra jsou zakresleny červeně, zlomeniny chrupavčitých úponů modře a zlomeniny hrudní kosti zeleně (zdroj schématu: Pixabay)

Fig. 3. A schematic picture of the ventral chest wall displaying all detected traumatic skeletal findings: rib fractures are drawn in red, sternal fractures in green and chondral fractures in blue

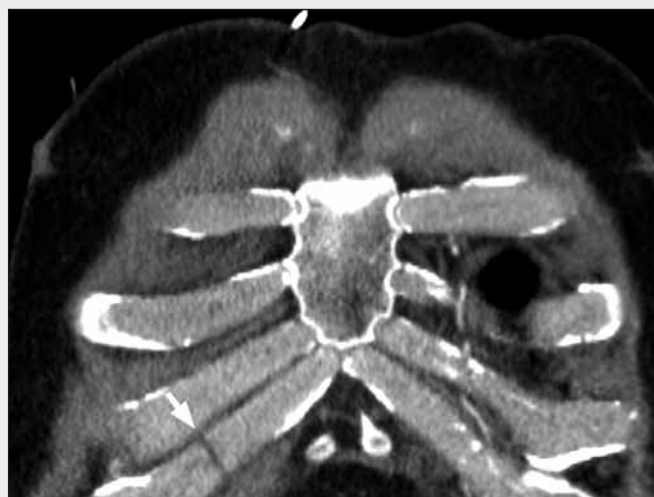
▲ Obr. 4

Obr. 4. CT obraz v koronální rovině zobrazující zlomeninu chrupavčitého úponu 7. žebra vpravo (šipka)

Fig. 4. CT image in coronal plane shows chondral fracture of seventh rib on the right side (arrow)

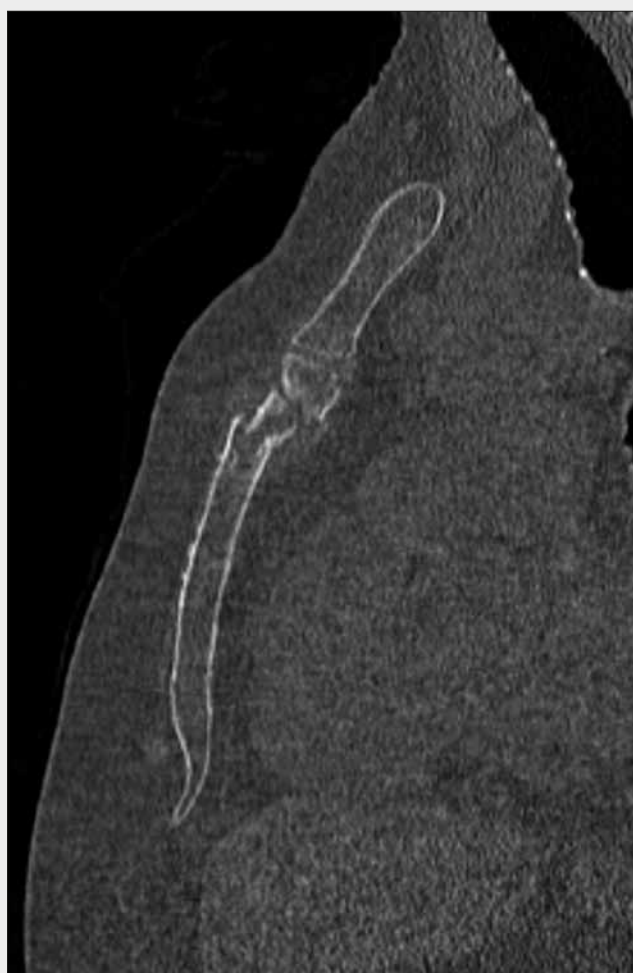
▲ Obr. 5

Obr. 5. CT obraz v sagitální rovině zobrazuje dislokovanou zlomeninu v kraniální třetině těla hrudní kosti
Fig. 5. CT image in sagittal plane reveals displaced fracture in the cranial third of the sternum body
